leider stellte sich bei Tests mit Monitoren, die sich nicht in unserem Besitz befinden, auf der Messe heraus, daß in einigen Fällen Probleme mit der Grafikkarte Highgraph V auftraten. Dies galt speziell auch für die weitverbreiteten Monitore von NEC.

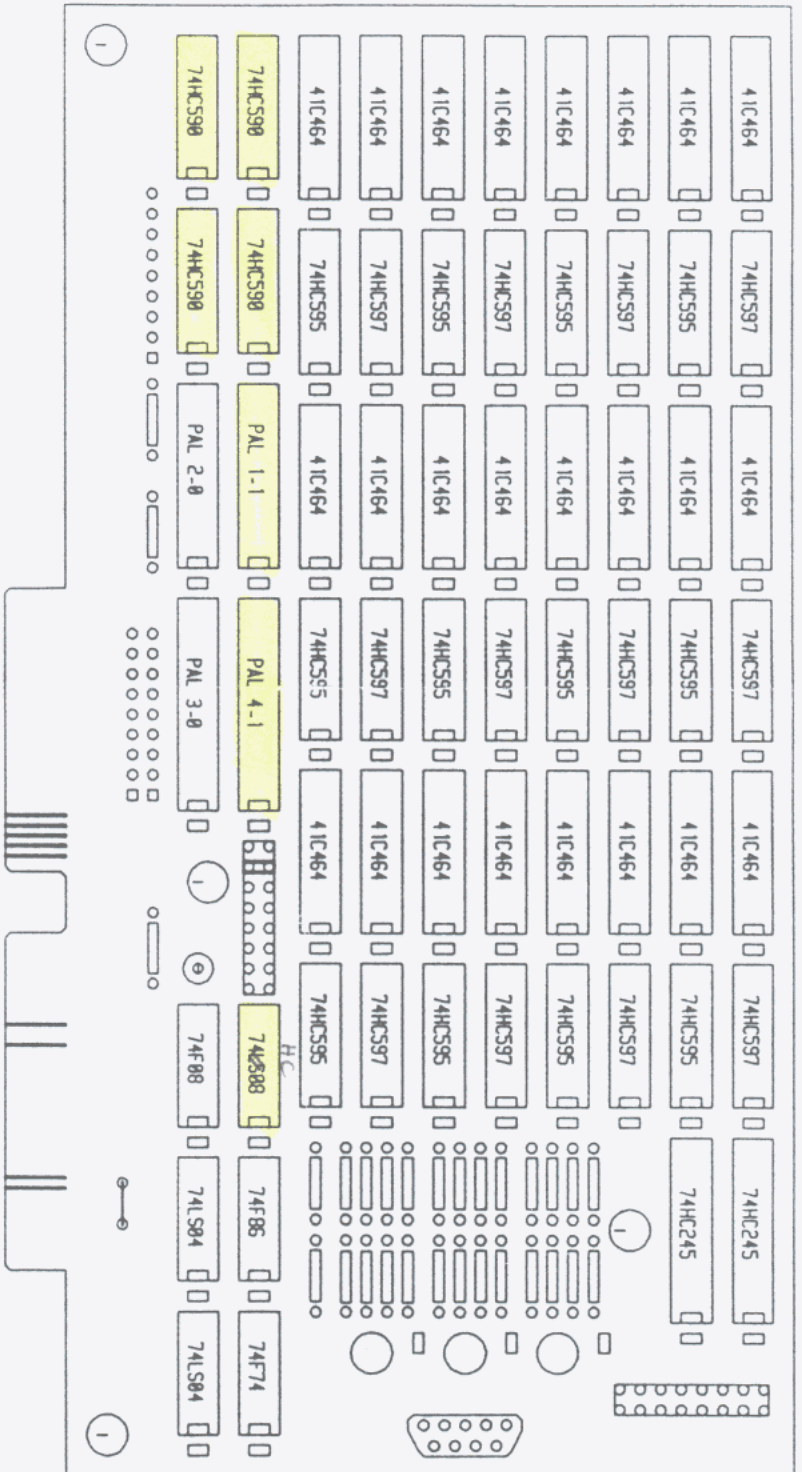
Um Ihnen den Austausch der mitgesandten ICs so einfach wie möglich zu machen, befindet sich auf dem zweiten Blatt eine Skizze der Grafikkarte, in der die neuen ICs an ihrer korrekten Position farblich unterlegt sind. Bitte achten Sie darauf, daß die Inschrift des ICs von derselben Seite aus zu lesen sein muß wie vorher, sprich genau umgekehrt wie auf der Skizze. Die auszutauschenden ICs können Sie mit einem kleinen Schraubenzieher vorsichtig aus Ihrer Fassung heraushebeln. Wir möchten Sie bitten, uns die "alten" ICs auf der mitgelieferten Antistatikmatte zurückzuschicken.

Anbei senden wir Ihnen darum einen Update-Satz, der diese Probleme auf unserem neuen NEC 3D nicht mehr auftreten ließ, und hoffen, daß damit auch Ihre Probleme beseitigt werden. Sollte dies nicht der Fall sein, dann möchten wir Sie bitten, sich so rasch wie möglich mit einer genauen Fehlerbeschreibung an uns zu wenden.
